## ***Risoluzione endodontica di secondo premolare con anatomia radicolare complessa***

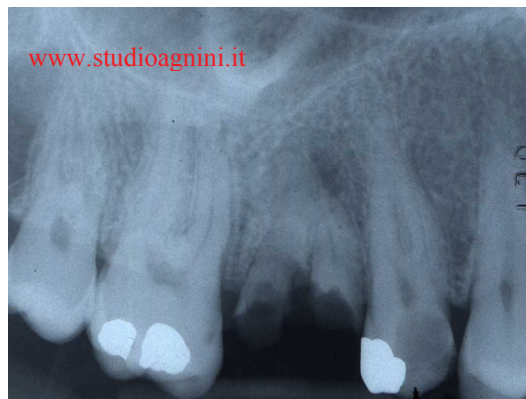
**Figura 1** -> mostra la radiografia del paziente in prima visita, come si è presentato alla nostra osservazione.

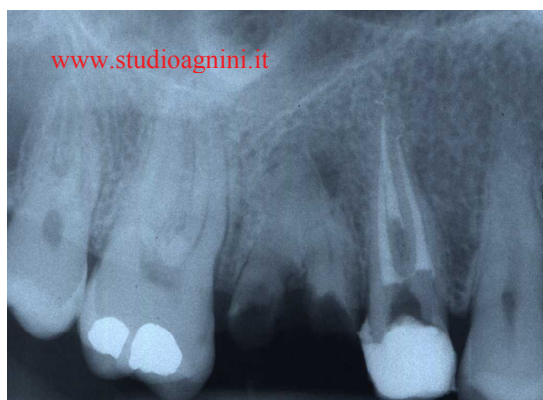
**Figura 2** -> Mostra la radiografia dell'elemento colpito al termine della devitalizzazione. Si noti la completa chiusura dei tre canali radicolari.

Si è provveduto quindi alla devitalizzazione dell'elemento con una **totale risoluzione della sintomatologia dolorosa**.

È stato, anche in questo caso, molto importante focalizzare la corretta anatomia radicolare, in quanto non intercettare la terza radice poteva compromettere la buona riuscita della terapia sottoponendo il paziente ad ulteriore dolore.

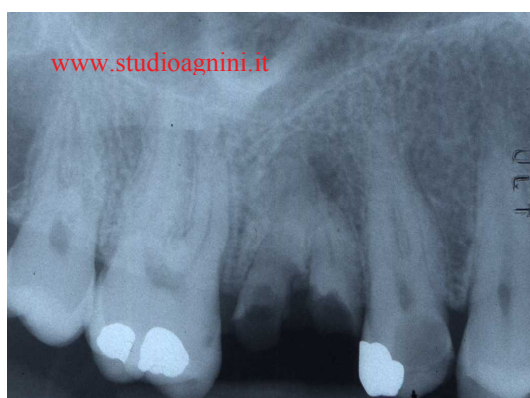
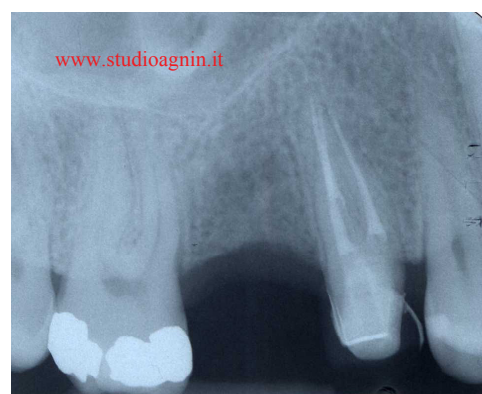
**Figura 3 e 4** -> in queste immagini si mettono a confronto la radiografia iniziale e la radiografia di controllo a un anno, che sottolinea la buona riuscita dell'intervento di devitalizzazione.
