AUMENTO DI SPESSORE GENGIVALE PER RISOLVERE UNA DEFORMITA' DELLA CRESTA ALVEOLARE IN UNA ZONA PROTESICA AD ALTO VALORE ESTETICO

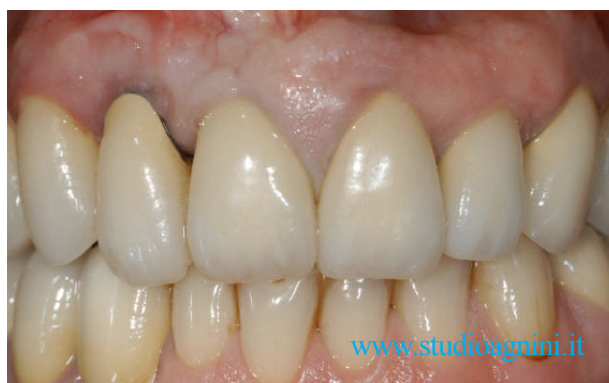
Il caso iniziale

Paziente di 50 anni con una protesi fissa in metallo ceramica superiore eseguita cinque anni prima nel nostro studio.

A seguito di un trauma diretto all'incisivo laterale superiore destro, presenta una grave lussazione e un'estrusione dello stesso con interferenza masticatoria.

Vista la scarsa stabilità dell'elemento si ricorre all'immediata estrazione.

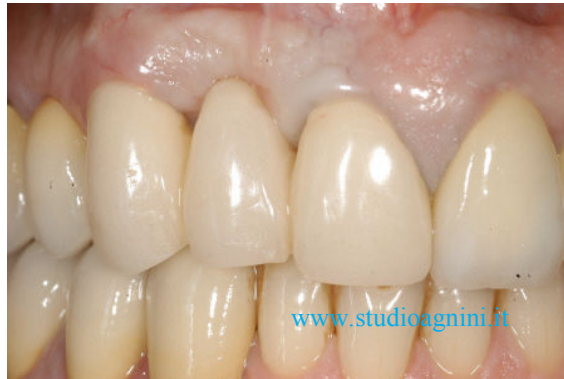
Visione del difetto mucoso

Dopo l'estrazione dell'elemento dentario compromesso viene posizionato immediatamente un ponte provvisorio, si può notare il profilo d'emergenza alterato del dente dalla sella edentula.

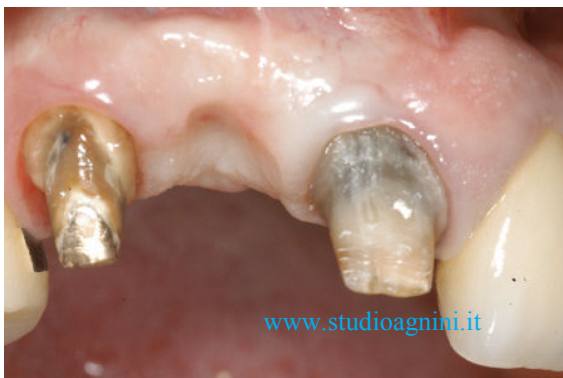
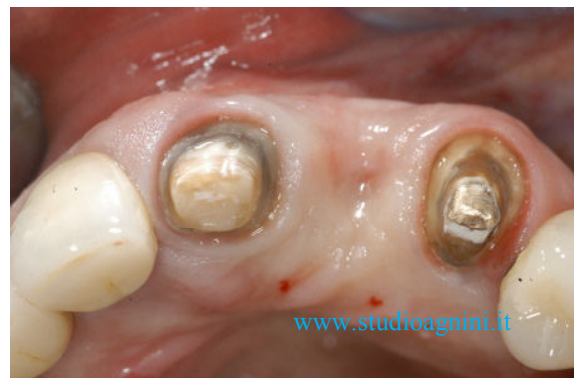
Per correggere il difetto si decide di ricorrere ad un'innesto di tessuto connettivo prelevato da un sito intraorale.

Prima dell'intervento si evidenzia il difetto mucogengivale sia orizzontale e verticale che dovrà essere risolto.

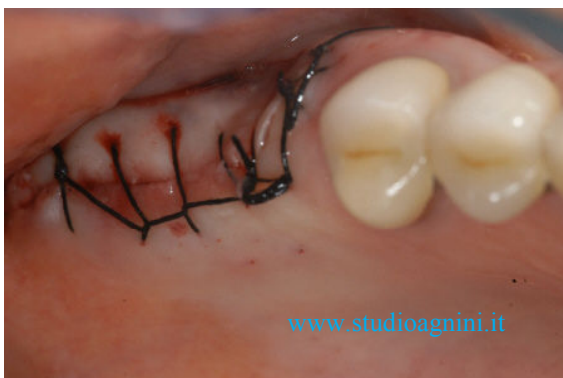
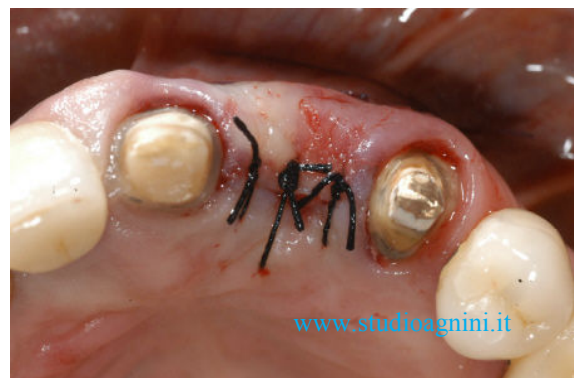
Dopo l'intervento si nota a sinistra il sito di prelievo intraorale, a destra il difetto riempito con un'innesto di tessuto connettivo.

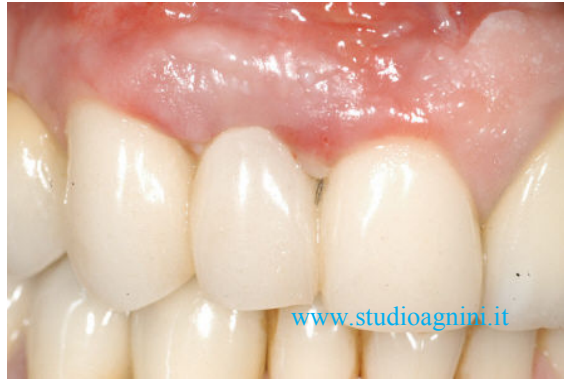
A due settimane dall'intervento parodontale si nota l'iniziale maturazione dei tessuti molli nella zona dell'incisivo laterale superiore di destra, e il miglior profilo di emergenza del provvisorio dai tessuti.

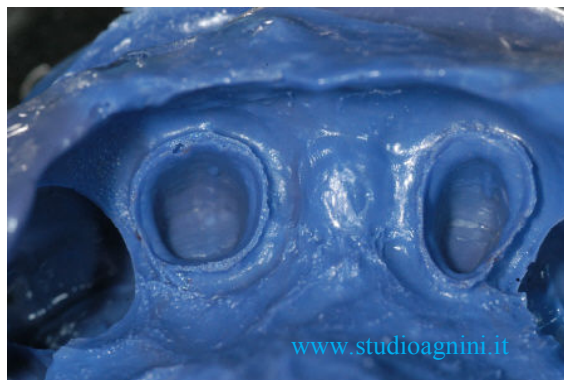
Avvenuta la maturazione dei tessuti molli si procede alla presa dell'impronta per la costruzione di un ponte in metallo ceramica.

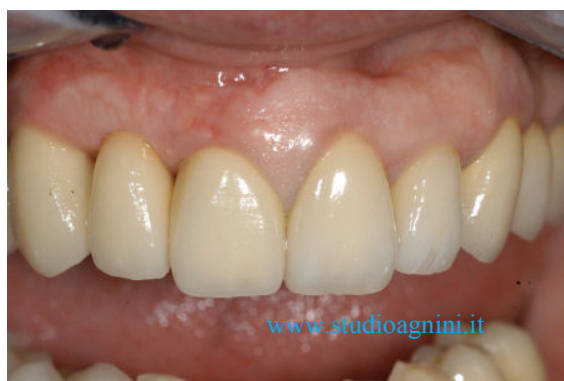
La paziente al momento della cementazione del ponte in metallo ceramica.

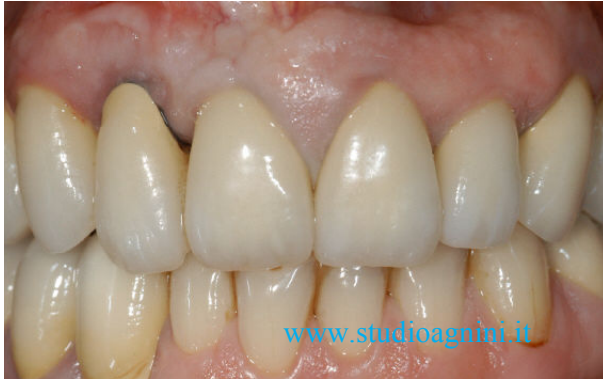
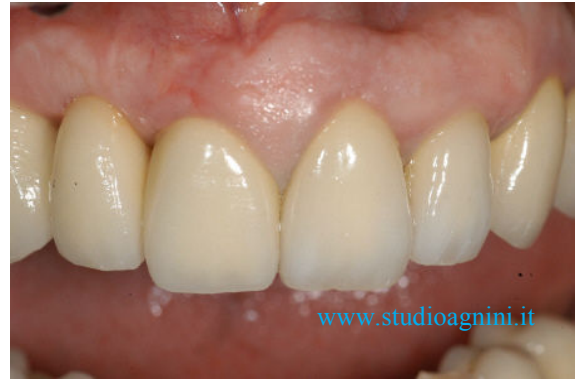
Prima e dopo la risoluzione del caso clinico.
