IMPIANTO POST-ESTRATTIVO DI CANINO IN UNA GIOVANE PAZIENTE

La paziente B.E. di 21 anni è stata inviata da un collega presso il nostro studio per la sostituzione di un elemento dentario a causa del riassorbimento esterno dello stesso.

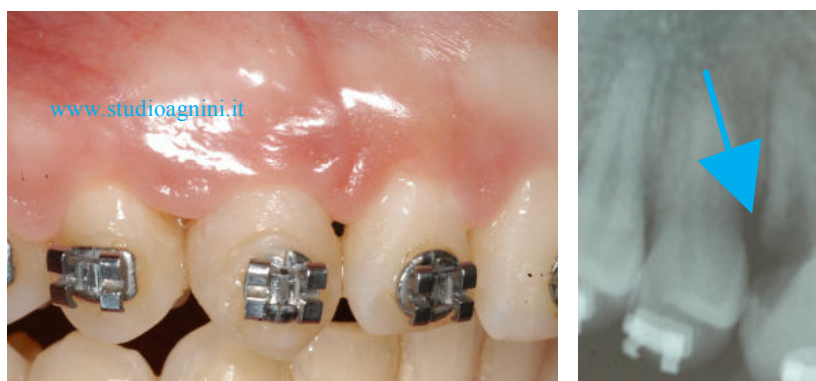
Al termine della terapia, a un controllo radiografico, ci si è accorti che il canino era stato colpito da un riassorbimento esterno della radice, era quindi indicata l'estrazione dello stesso. Dal punto di vista clinico i tessuti non mostravano alcuna anomalia e l'elemento dentario appariva sano.

A sinistra: la situazione clinica iniziale; a destra: l'immagine radiografica mostra il riassorbimento esterno della radice (freccia).

Per la risoluzione di questo caso si è deciso di estrarre il canino e di posizionare immediatamente l'impianto, se, invece, l'integrità delle pareti ossee alveolari non lo avessero consentito si sarebbe potuto posizionare un provvisorio adesivo e posticipare di qualche mese la fase implantare.

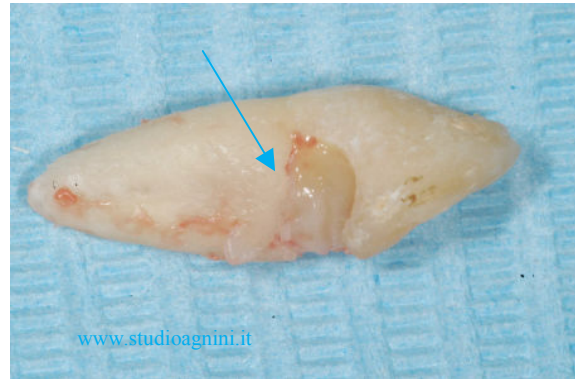
A sinistra: l'alveolo post-estrattivo; a destra: si nota l'ampia area di riassorbimento a carico del canino (freccia).

L'estrazione è stata eseguita facendo molta attenzione a non insultare i tessuti gengivali nelle vicinanze del dente e vista l'integrità e la quantità di osso residuo è stato posizionato immediatamente l'impianto. Durante la fase chirurgica non è stato scoltato nessun lembo di accesso per non compromettere l'estetica dei tessuti molli, l'impianto è stato posizionato seguendo le corrette indicazioni protesiche.

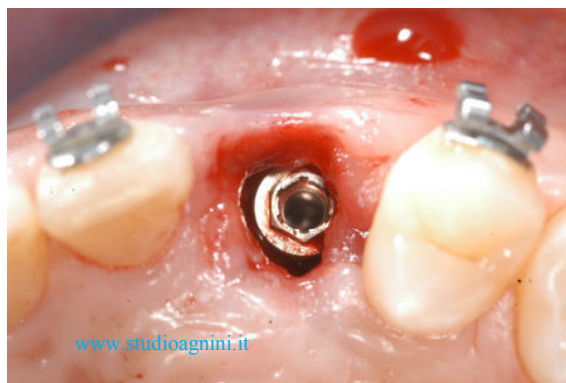
A sinistra: l'impianto posizionato nell'alveolo post-estrattivo; a destra: il controllo radiografico.

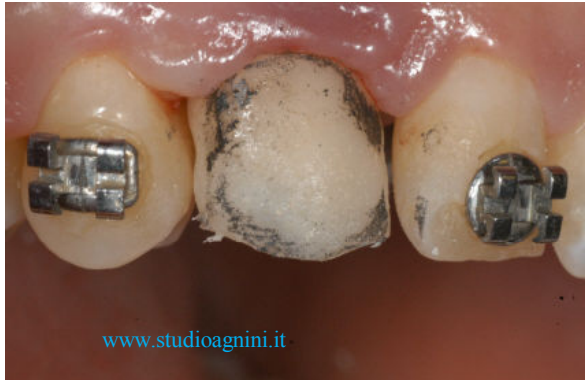
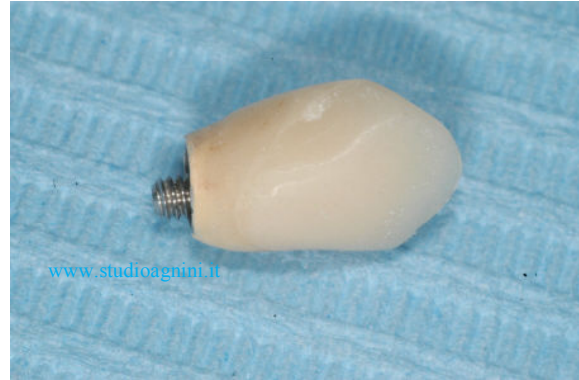
A sinistra il provvisorio standard prima delle modifiche estetiche; a destra finito e lucidato.

Dopo l'inserimento dell'impianto vista l'ottima stabilità primaria si è deciso di posizionare immediatamente anche un provvisorio avvitato per consentire alla giovane paziente una adeguata vita di relazione. Il provvisorio è stato costruito adattando alla poltrona una corona provvisoria del commercio alla forma del dente naturale della paziente.

Il provvisorio è stato escluso dall'occlusione per evitare che l'impianto abbia movimenti indesiderati durante le fasi di guarigione, che ne potrebbero pregiudicare l'osteointegrazione.

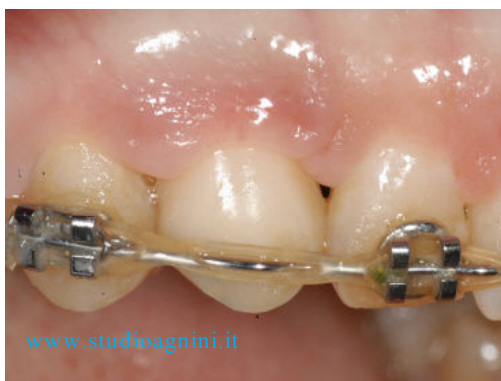
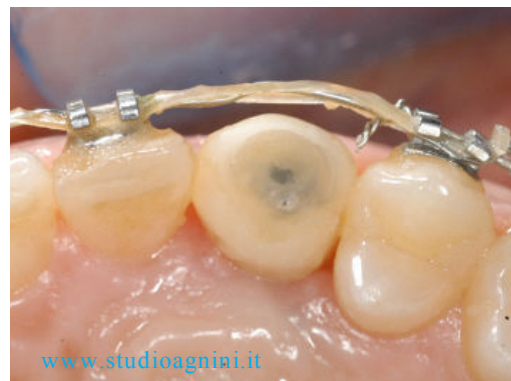
Al primo controllo dopo 7 giorni dal posizionamento dell'impianto i tessuti molli si presentavano sani senza infiammazione come prima dell'estrazione e perfettamente adattati al provvisorio. La paziente non ha avuto nessun dolore e gonfiore ed è rimasta molto soddisfatta anche dal punto di vista estetico. Basterà ora attendere qualche mese per la perfetta osteointegrazione per costruire l'elemento definitivo.

A sinistra: 7 giorni dall'intervento si nota il perfetto adattamento dei tessuti molli; a destra la visione palatina.
