CASO CLINICO

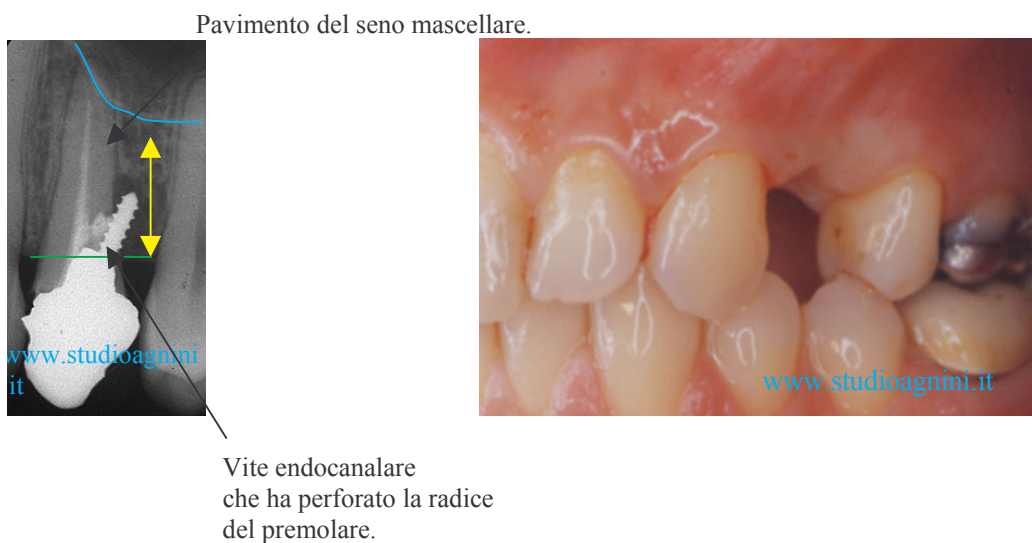
Situazione iniziale, a causa di un trattamento odontoiatrico incongruo si è proceduto all'estrazione dell'elemento dentario, si nota la scarsa quantità di tessuto osseo residuo sotto il margine del pavimento del seno mascellare.

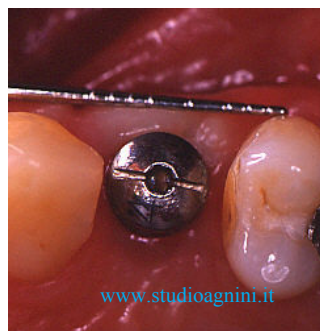
Avvenuta la guarigione del sito post estrattivo, vista la completa integrità degli elementi dentari adiacenti, si decide di procedere al posizionamento di un impianto eseguendo in anestesia locale un mini rialzo del seno mascellare per rigenerare la quota d'osso necessaria per una buona stabilità implantare.

Ottima guarigione dei tessuti periimplantari

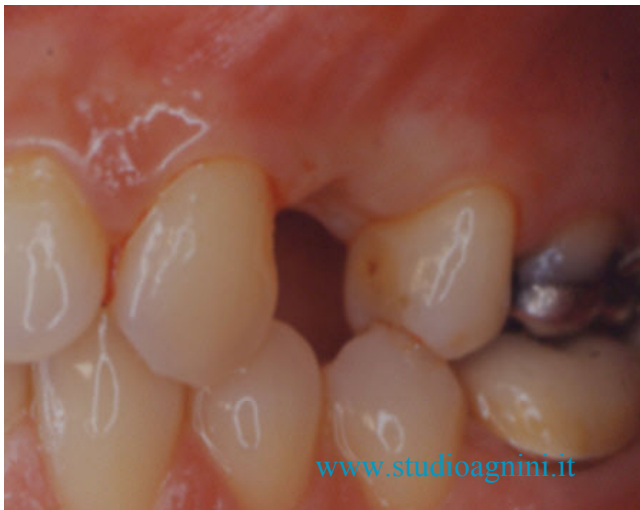
prima

Il caso finito dopo il posizionamento di una corona protesica in metallo ceramica.
